VERSION 1.2 du 03/06/2010

AUTOUISEURS

DETERMINATION DU MODELE D'AUTOUISEUR

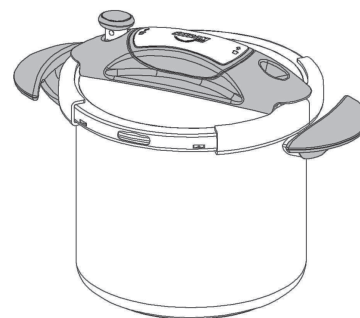
FICHE 10

SITRASPEEDO

Sitraspeedo existe en 2 diamètres
Ø22 pour les capacités 5.5L et 7L et Ø24 pour les capacités 4, 6, 8, 10 et 13L

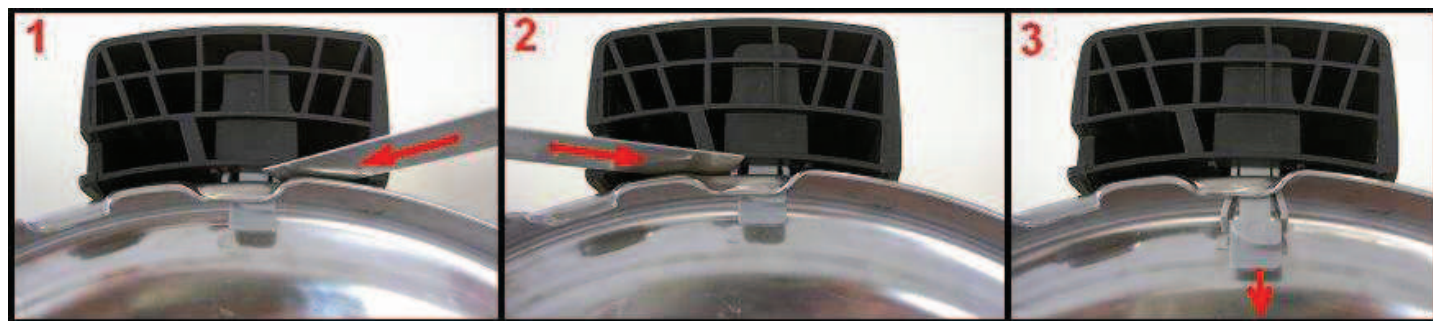
Déclipsage d'un poussoir

- 1- A l'aide d'un reglet, appuyer sur le clips droit du poussoir jusqu'à ce que ce dernier reste en position de déverrouillage.
- 2- Réaliser la même opération sur le clip de gauche (Bien respecter l'ordre indiqué sur la photo)
- 3- Sous la pression du ressort, le poussoir doit sortir seul de son logement.
